初步報告

波音777-333ER型

C-FITW

不正常跑道接觸

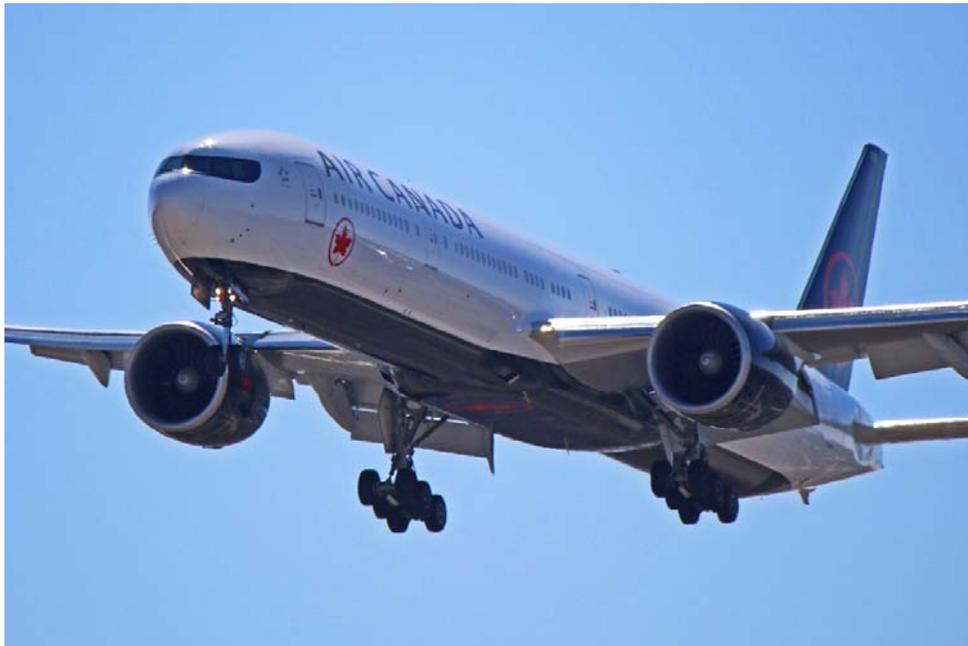
在高下降速度加上機頭高俯仰的姿態下，機身後方下側在這粗猛著陸中觸及跑道表面。繼而飛機彈起，然後重返跑道中心線，繼續駛往停機位讓乘客下機。

隨後對機身後方下側的檢查顯示，機後方底部損毀，受影響的部件需要重大維修或更換。該飛機現時不能使用，並正接受重大維修，修復機底的損壞，以便重返營運服務。
