沙田至中環線 最終報告

第一卷
(共兩卷)

運輸及房屋局
專家顧問團
2020年12月

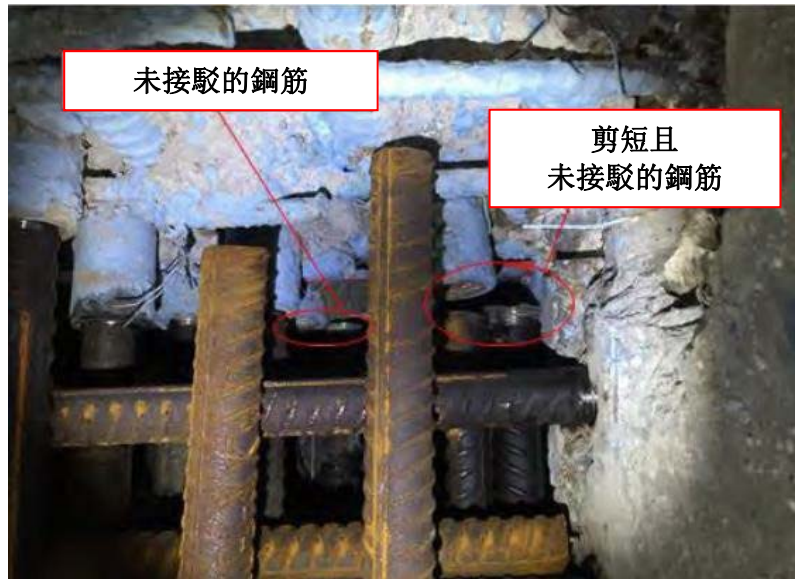
圖 3-2 第157號不合格報告中的工地照片
- 採取糾正措施之前的EM100牆板
(資料來源：《全面評估報告》圖7)

59. 從實際角度來看，紅磡站擴建部分的連續牆和東西走廊／南北走廊層板之間的螺絲帽接駁狀況都遠非令人滿意。委員會調查研訊時曾廣泛爭論鋼筋螺紋只有部分扭入螺絲帽是否仍能達到一定的強度要求。然而，這些只有部分扭入的螺絲帽並未能符合規範中限制伸展度的要求。即使在委員會調查研訊時，有部分結構工程專家質疑螺絲帽供應商（即「人和」）的檢查指引與其「末端對接」的接駁原意並不一致，但僅部分扭入的螺絲帽並未達到「人和」的安裝規格。

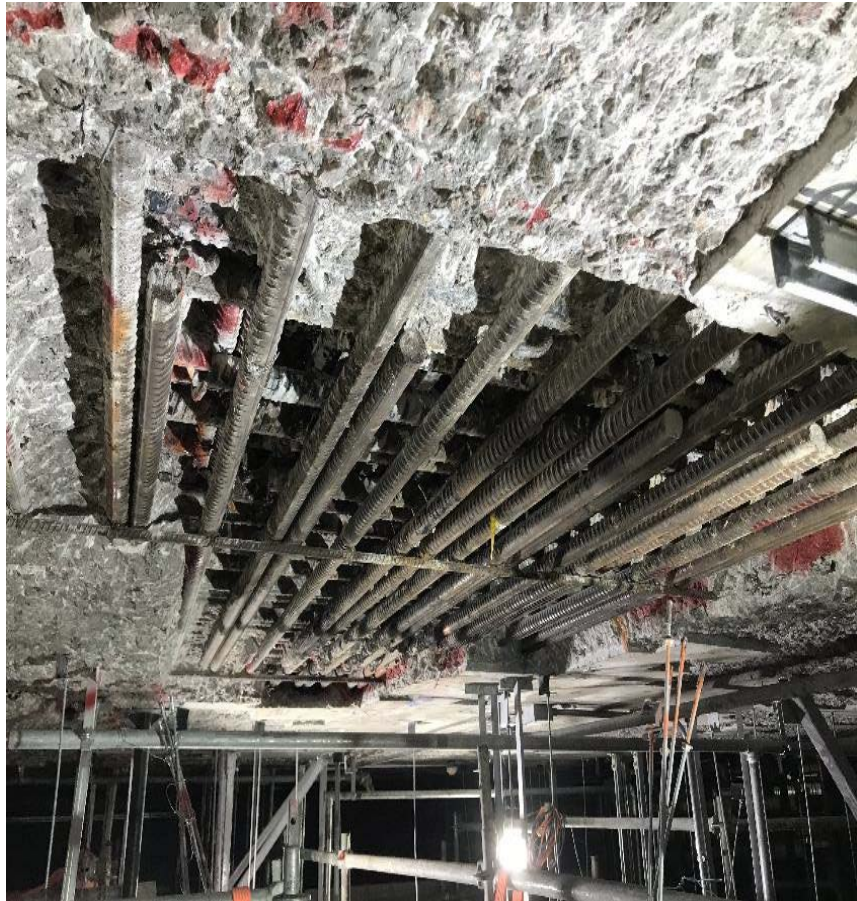
圖 3-4 在東西走廊層板底部移除出現蜂窩現象的混凝土後出現較深層蜂窩現象的位置之一

76. 除了混凝土質量問題以外，在已檢查蜂窩的範圍還發現了其他欠妥情況，例如鋼筋搭接長度不足，滴水及抗剪鋼筋鋪築欠妥等問題。

77. 港鐵公司進行補救工程，修正已發現的欠妥之處，並修復鋼筋的混凝土保護層。《全面評估報告》總結蜂窩狀況可能與混凝土澆築欠佳有關。在調查研訊中聽取的證供，指混凝土工程澆築質量欠佳，可能是由於3米厚的東西走廊層板密集鋼筋所引致澆築混凝土的施工困難。

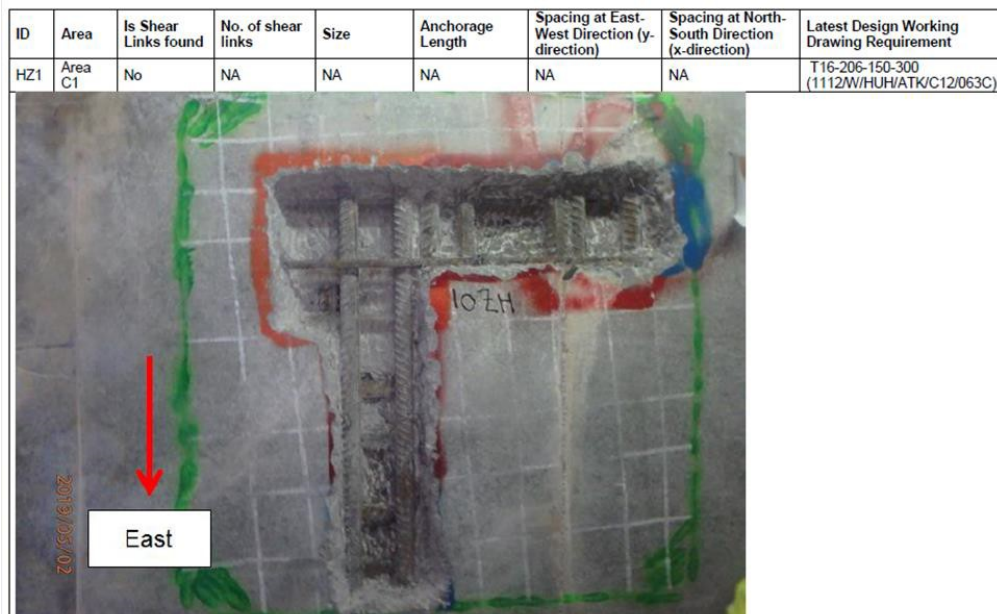
79. 調查蜂窩狀況期間，在東西走廊層板22個位置同時發現抗剪箍筋的顯著不當情況。為了審視月台層板抗剪箍筋在鋪築欠妥的嚴重程度及其對結構的影響，就此展開了跟進，尤其是在高剪應力的關鍵範圍。考慮到開鑿位置的可達性和剪應力的集中程度，港鐵公司在東西走廊層板底部另選18個位置以作開鑿。

80. 開鑿工程發現在全部18個位置均有重大的抗剪箍筋不當情況，包括未有安裝抗剪箍筋，和鋼筋尺寸和錨固長度不足。在上述40個位置發現抗剪箍筋欠妥的調查結果載於**附錄 3-3**。

圖 3-5 顯示未有安裝抗剪箍筋的照片

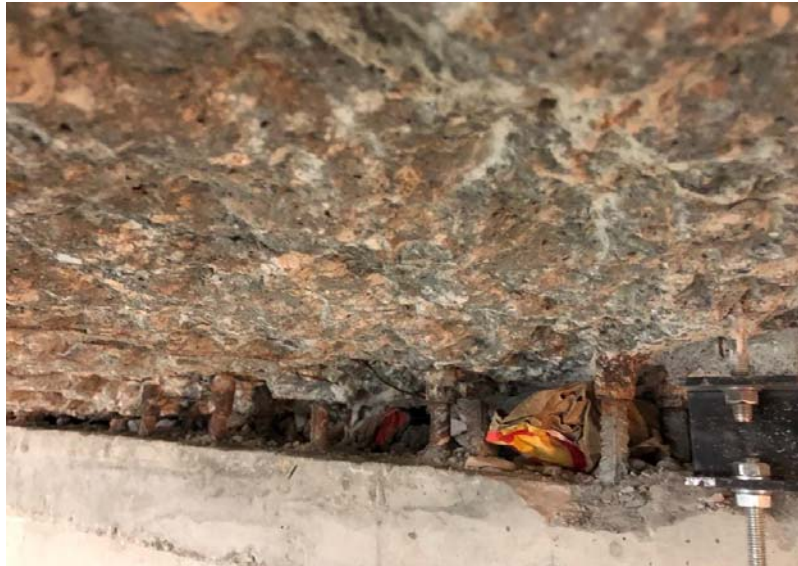
月台層板與牆壁／支柱／吊牆之間的縫隙

84. 在2018年年底，在紅磡站擴建部分東西走廊層板底部與某些支柱、牆壁和吊牆之間發現縫隙，經過詳細檢查後，共找到31處位置，不是存在縫隙，就是曾以不合適物料填補。在這些位置中，部分外露的鋼筋和螺絲帽接駁位亦有問題。在縫隙中發現的問題載於**附錄 3-4**。

圖 3-6 東西走廊層板與支柱之間的縫隙

85. 這些縫隙反映了混凝土工程造工欠佳，而在施工監督期間卻並未發現。

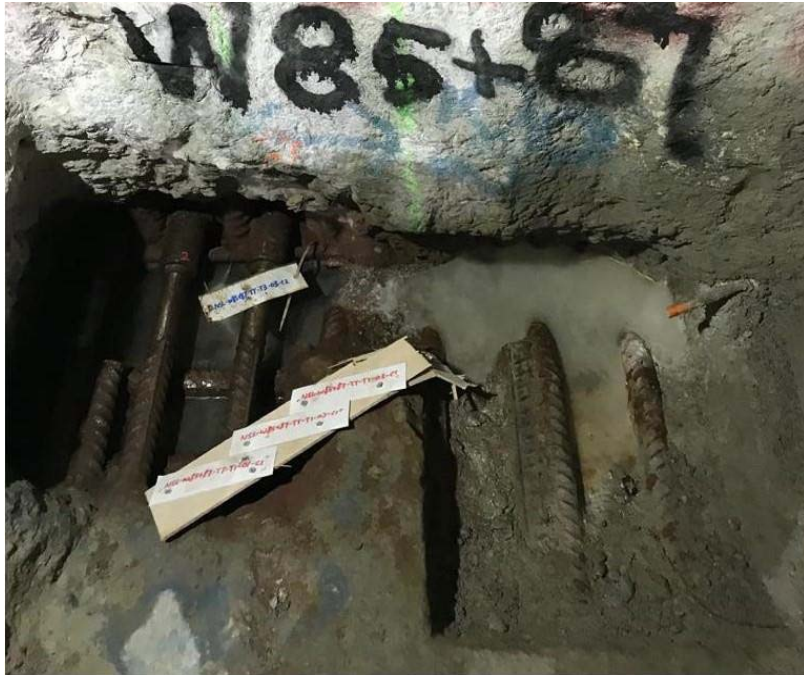
圖 3-7 南北走廊月台已開鑿位置的積水

94. 首先，滲水率是否超出設計允許上限；若然，補救工程是否將滲水率有效控制允許範圍內。此處指由站外地底滲入車站構築物的滲水率。一般而言，如果毗連的連續牆牆板之間的垂直施工接縫位置防水欠妥，便容易出現過度滲水至構築物。然而，亦應該檢視是否有其他可能的主要滲水源頭或途徑。

95. 其次，在某些已開鑿的位置發現有水經混凝土結構滲出。這令人關注到混凝土結構內部可能有滲水途徑，這或會導致鋼筋和螺絲帽接駁銹蝕，影響構築物的耐久性。如果南北走廊層板與連續牆之間施工接縫的防水措施欠妥，便可能成為構築物內的一個滲水途徑。

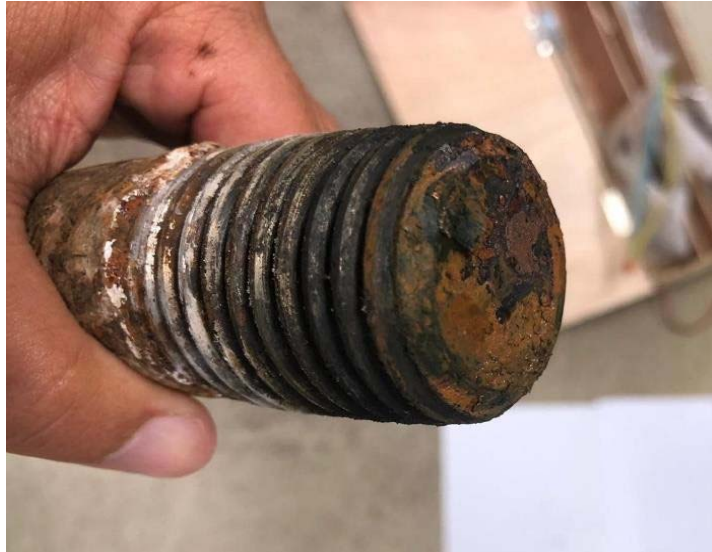
圖 3-8 生鏽的螺紋鋼筋

100. 取自東西走廊層板的一個樣本的整個末端面都可見到鏽跡，且顯示出剪切／切割不當的痕跡，在螺紋部分和末端面發現一些新的鏽斑。這是所有檢測樣本中生鏽最嚴重的樣本。末端附近的螺紋亦已受到一定程度的損壞，而其他部分的螺紋則主要被沙土或類似物質所覆蓋。

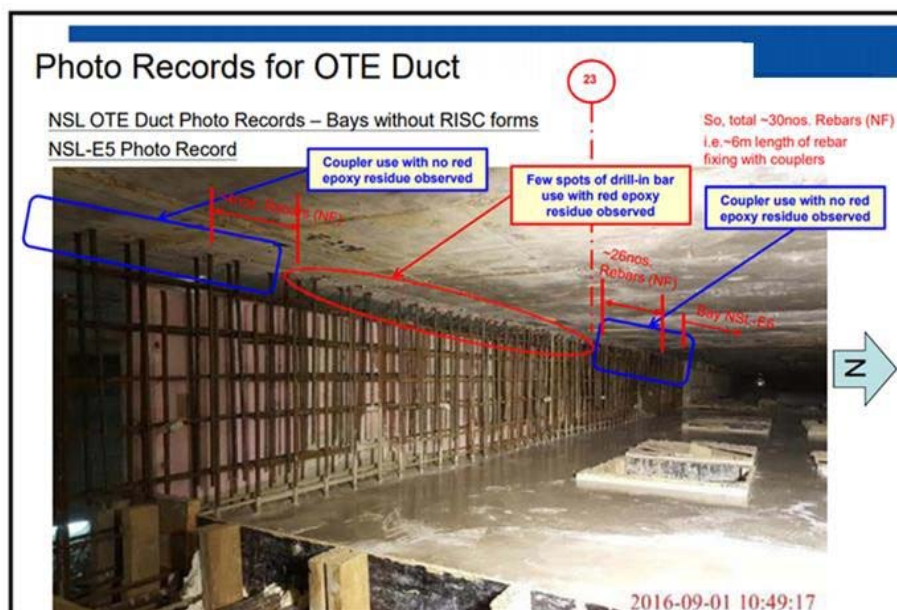
115. 軌道上方排氣層板管道是地下車站常見的裝置，其目的是排出在正常作業下產生的廢熱和熱空氣，還可以一旦在列車或車站發生火警時將車站內熱煙排放，讓市民可從車站安全撤離。

圖 3-10 軌道上方排氣層板管道以螺絲帽及鑽孔加裝鋼筋所作的接駁

117. 在軌道上方排氣層板管道的38個倉中，有22個倉的檢測表格缺失。其中有使用鑽孔加裝鋼筋的，連一張檢測表格都找不到。因此欠缺妥善施工記錄，未能確定曾進行了甚麼工程。

118. 港鐵公司建議在欠缺檢查記錄的軌道上方排氣層板管道的22個倉內安裝139套帶錨固螺栓的角鋼托架，作為加固工程。建築事務監督接納了有關建議。

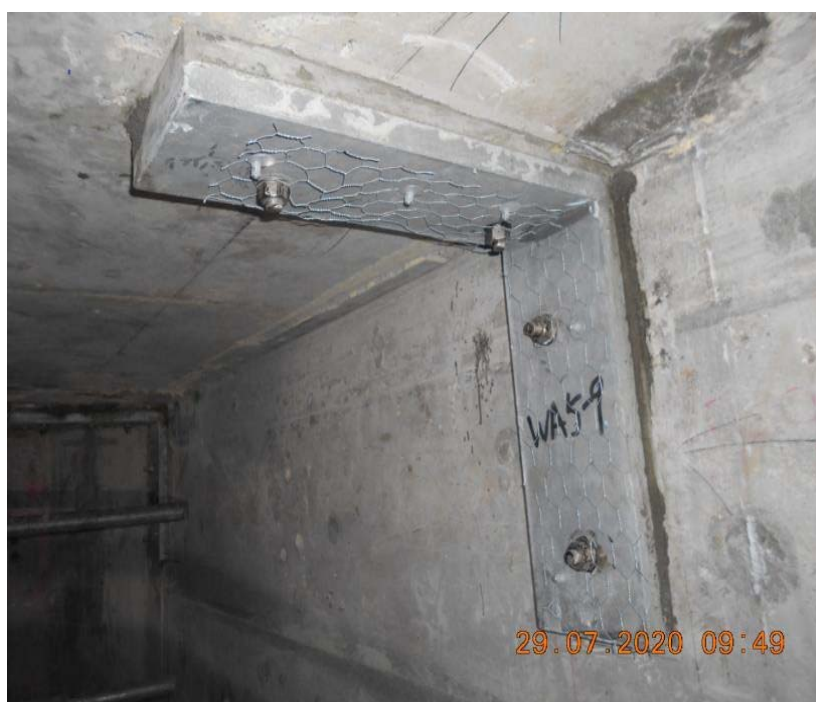
圖 3-11 安裝於軌道上方排氣層板管道內的角鋼托架

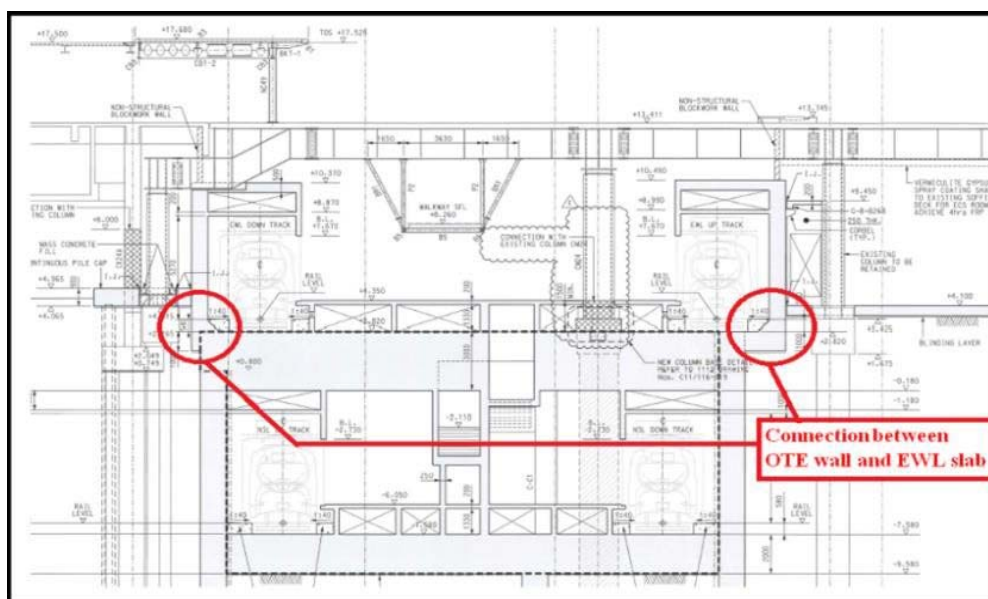
119. 屋宇署於2019年9月對軌道上方排氣層板管道的設計修訂圖則進行審核期間，發現東西走廊層板上方的排氣層板牆壁上垂直鋼筋的原鋼筋搭接細節亦已更改為螺絲帽接駁(見圖3-12)。在對排氣層板牆壁進行結構評估和釐定補救工程的所需涵蓋範圍時，採用了與「全面評估」中螺絲帽接駁相若的欠妥率去扣減承托力。

圖 3-12 軌道上方排氣層板牆壁與東西走廊層板之間的連接

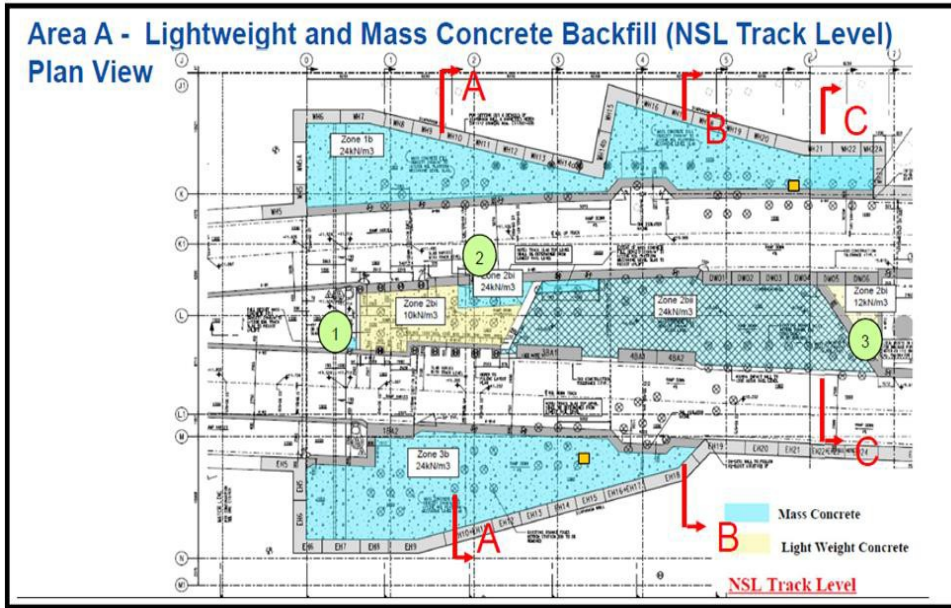
121. 其後，港鐵公司和禮頓以鐳射掃描和取芯方式測查，發現南北走廊軌道層和南北走廊夾層的回填位置有相當部分並未填滿混凝土。根據設計，回填混凝土的目的是為了抵抗浮力，所有的回填位置都必須填滿，不可遺漏。

圖 3-13 南北走廊軌道層回填位置平面圖
 (資料來源：港鐵公司於2020年3月31日關於「A區 - 回填」的簡報)

122. 港鐵公司向建築事務監督提交回填的補救建議，以供接納。補救工程於2020年6月展開，至2020年11月中約完成75%。補救建議中待回填空間的總體積為1,750立方米，約佔A區預計回填總體積的四分之一。

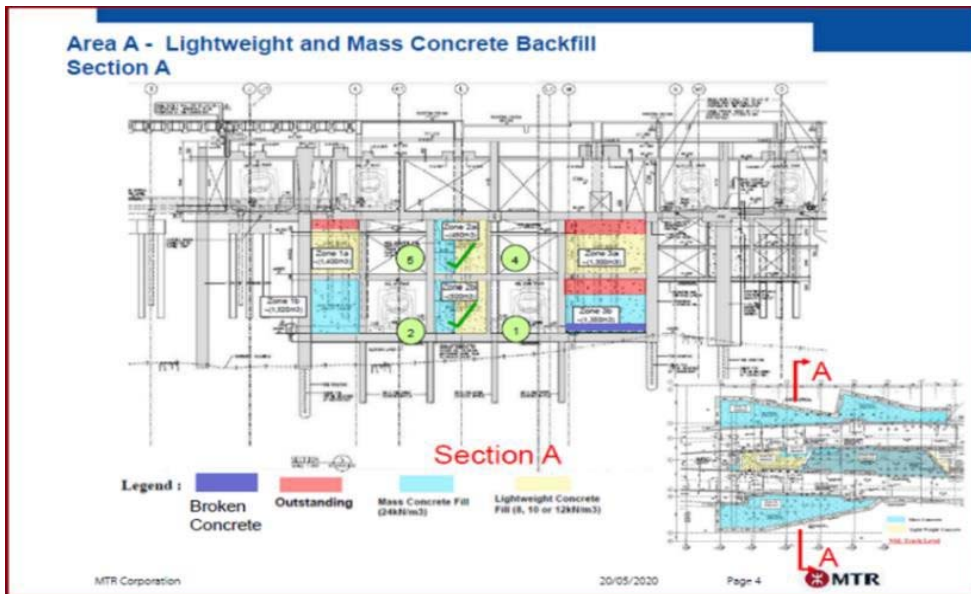
圖 3-14 顯示回填位置和空間的截面圖
 (資料來源：港鐵公司於2020年3月31日關於「A區 - 回填」的簡報)
