沙田至中環線 最終報告

第一卷
(共兩卷)

運輸及房屋局
專家顧問團
2020年12月

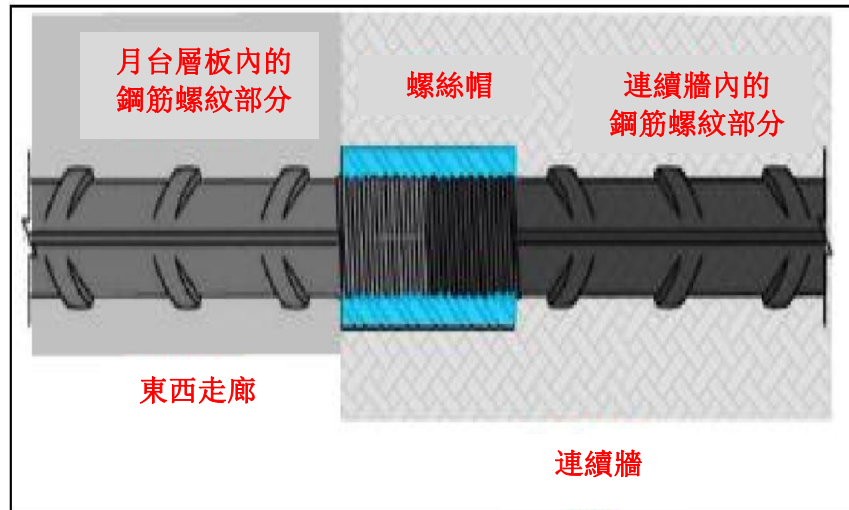
圖 3-1 標準的「人和」螺絲帽接駁方式

53. 如兩條鋼筋需要接駁以確保有足夠荷載傳遞，可通過把兩條鋼筋重疊至足夠長度，或是把兩條鋼筋的末端開成螺絲頭，並以鋼筋螺絲帽接駁鋼筋。根據獲建築事務監督同意的設計圖則，穿過月台層板和連續牆的鋼筋是以螺絲帽接駁。此外，連續牆內的垂直鋼筋及月台層板不同混凝土澆築部分的橫向鋼筋也是利用螺絲帽接駁。在北面連接隧道、南面連接隧道和紅磡列車停放處亦使用了大量的螺絲帽接駁。

55. 在183個得出可用結果的樣本中，共有48個樣本接駁欠妥，包括8個樣本的鋼筋沒有接駁螺絲帽，5個樣本的鋼筋被剪短，這5支剪短鋼筋中有3支亦沒有接駁螺絲帽。

56. 在183個樣本中，共有48個樣本因為不符合港鐵公司和政府部門規定用於此項工作的螺絲帽安裝準則，被視為「欠妥」，當中包括25個樣本位於東西走廊，23個樣本位於南北走廊。根據二項機率統計分析，以95%置信水平計算，東西走廊層板及南北走廊層板螺絲帽的接駁欠妥率分別為36.6%及33.2%⁴³。

- (a) 螺紋扭入不足 是在超音波檢測結果中發現的最常見問題，所指的是未有按照供應商的規格將鋼筋螺紋充分扭入螺絲帽。這主要反映了安裝造工欠妥及監督不足。
- (b) 未接駁的螺絲帽 所指的是螺絲帽與鋼筋完全沒有接駁，可說是螺紋扭入不足的極端情況。這種情況不僅是造工問題，而且公然無視安裝工序的要求。監督質素極有問題。

61. 在工地把B款鋼筋剪短改為A款使用應被禁止。如此剪短鋼筋可能會破壞鋼筋末端的螺紋部分而令扭入螺絲帽出現困難。此外，使用普通的切削機並不能在鋼筋末端切出倒角，而鋼筋末端的倒角有助於在安裝時將鋼筋扭入對應的螺絲帽。此外，在工地環境下把螺紋準確剪至所需的長度，也是一項困難的工作。較好的做法可能是乾脆扭入B款鋼筋，並把其鋼筋末端外露10或11圈螺紋。當然，必須在螺絲帽接駁和安裝檢查前，知會品質控制監工和品質控制統籌員⁴⁹。

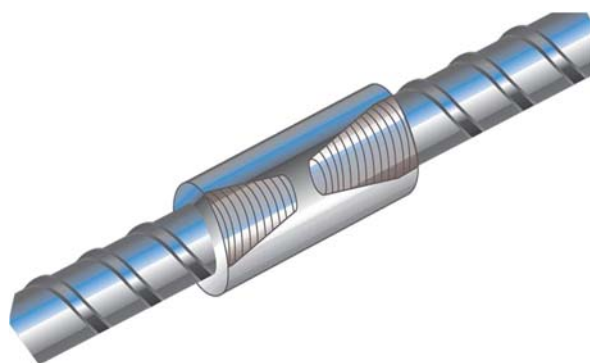
圖 3-3 Lenton螺絲帽接駁

67. 建造這些接縫需要在基底層板、上蓋層板、外牆和隔牆用螺絲帽連接接縫兩邊的鋼筋，然後才澆築混凝土，建造有關構築物。合約編號1111和1112採用了不同種類的螺絲帽 - 合約編號1111使用尖頭的Lenton螺絲帽，而合約編號1112使用「人和」的平頭螺絲帽。

70. 在2017年年底，港鐵公司發現調車軌道結構出現細裂紋。經鑿開混凝土調查，發現這與其他兩道位於合約編號1111及1112交界面連接縫欠妥的情況相似。合約編號1111一邊的鋼筋並沒有扭入由金門基利安裝的Lenton螺絲帽內。部分鋼筋只是貼放於螺絲帽外端。

73. 更為核心的問題是，關鍵檢查點的檢查工作有否執行及如何執行。根據紮鐵分判商在延伸調查研訊時的證供，「問題顯而易見」⁵³，就是合約編號1112的紮鐵分判商無法把「人和」的平頭鋼筋扭入合約編號1111交界處內嵌尖頭的Lenton螺絲帽。禮頓和港鐵公司都沒有任何關於紮鐵和混凝土澆築應有的關鍵檢查點的檢測表格記錄，亦欠缺螺絲帽安裝的相關記錄。關鍵檢查點及檢測表格的問題似乎在各種不當情況中重複出現，將於下文討論。

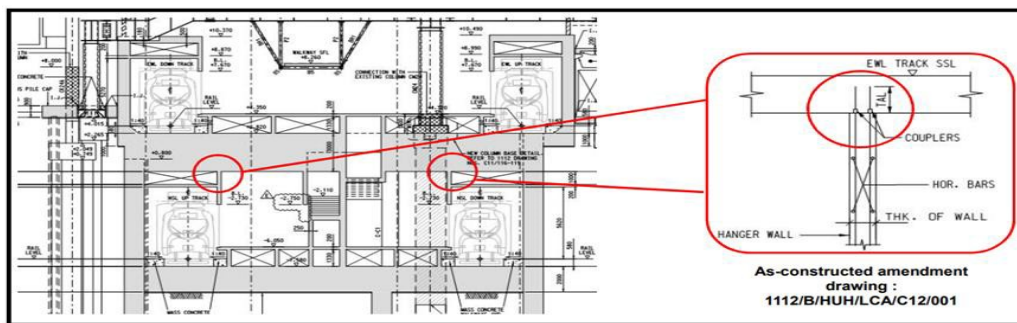
**圖 3-9 東西走廊層板底部與
軌道上方排氣層板管道的接駁佈局**

114. 2019年5月，有報導指稱，建造軌道上方排氣層板管道的建造問題。有關管道懸掛於東西走廊層板底部，沿南北走廊月台兩側的整條軌道而建。**圖 3-9** 顯示受影響的軌道上方排氣層板管道的佈局。

117. 在軌道上方排氣層板管道的38個倉中，有22個倉的檢測表格缺失。其中有使用鑽孔加裝鋼筋的，連一張檢測表格都找不到。因此欠缺妥善施工記錄，未能確定曾進行了甚麼工程。

118. 港鐵公司建議在欠缺檢查記錄的軌道上方排氣層板管道的22個倉內安裝139套帶錨固螺栓的角鋼托架，作為加固工程。建築事務監督接納了有關建議。

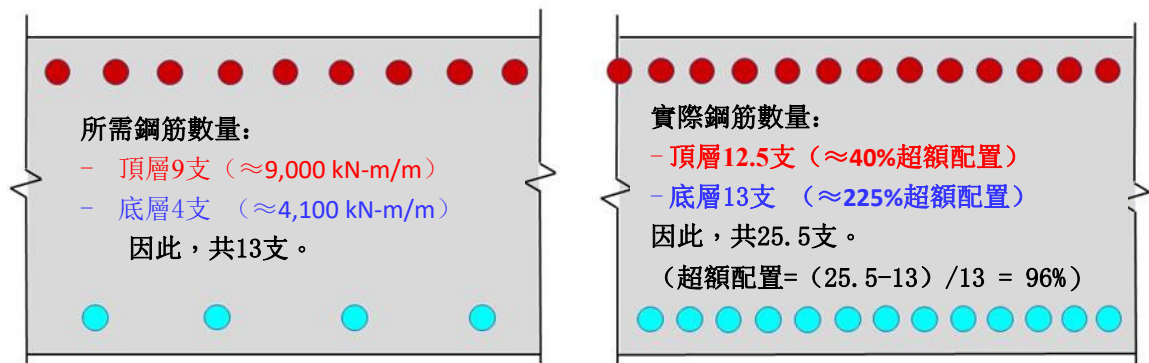
¹³³ 此圖解說明是根據在B區座標線19處的選定位置所得的抽查結果，請參閱**附錄6-1**的表6-1-1 (a) 和 (b)。根據規範的排布要求，頂層需要9支鋼筋（代表9,000 kN-m/m）作為抗拉鋼筋，而底層則需要4支鋼筋（代表4,000 kN-m/m）。在實際配置中，頂層和底層的鋼筋數量分別超出40%和225%。超出規範要求的配置淨超額為96%，即 $(25.5-13) / 13$ 。
