# 沙田至中環線項目

## 第一號中期報告

運輸及房屋局

專家顧問團

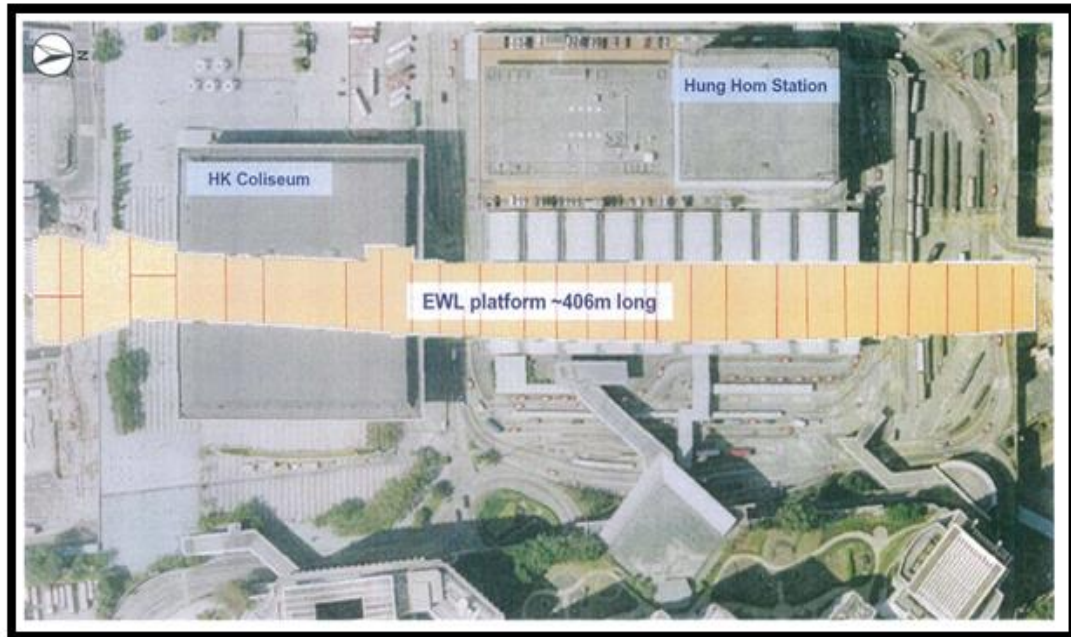
圖 1—紅磡站擴建部分東西走廊月台層板的布置圖  
(註：選取自港鐵公司於 2018 年 6 月 15 日的報告)

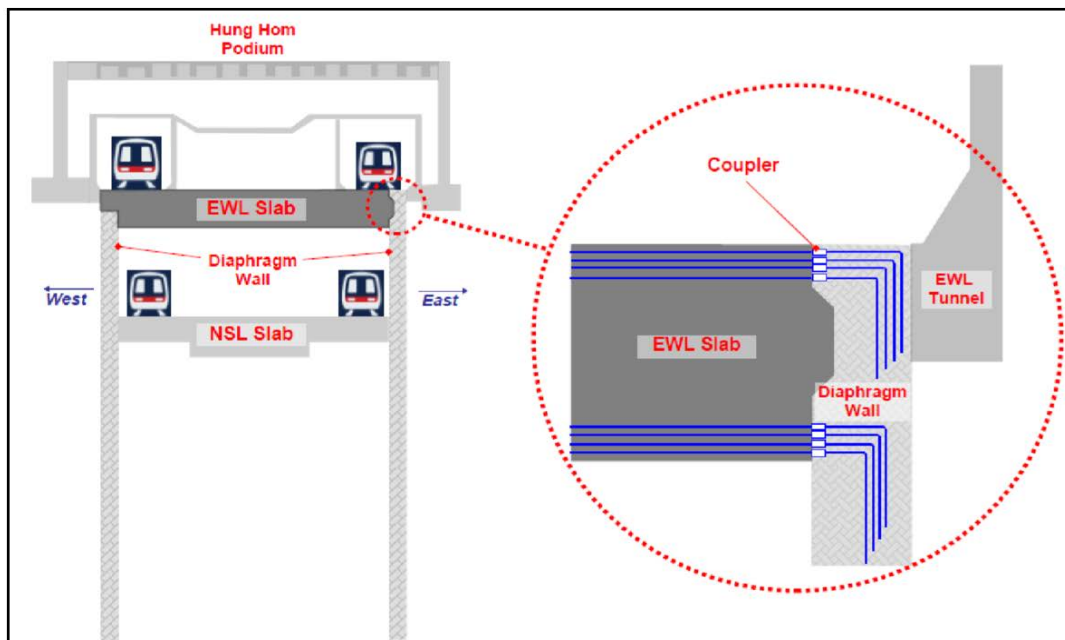
圖 2—紅磡站擴建部分的月台層板及連續牆截面示意圖  
(註：選取自港鐵公司於 2018 年 6 月 15 日的報告)

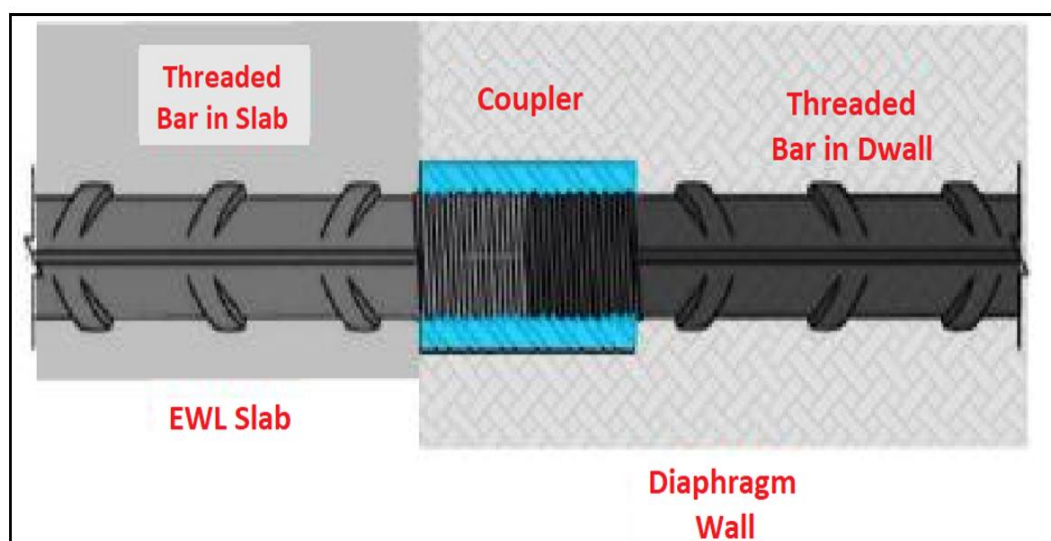
圖 3—典型螺絲帽接駁

(註：選取自港鐵公司於 2018 年 6 月 15 日的報告)

3.4 如兩條鋼筋需要接駁以確保有足夠荷載傳遞，可通過把兩條鋼筋重疊至足夠長度，或是把兩條鋼筋的末端開成螺絲頭，並以鋼筋螺絲帽(coupler)把鋼筋接駁(圖 3)。根據獲屋宇署同意的設計圖則，連接月台層板和連續牆的鋼筋，是以螺絲帽接駁。此外，連續牆內的垂直鋼筋也是利用螺絲帽接駁。

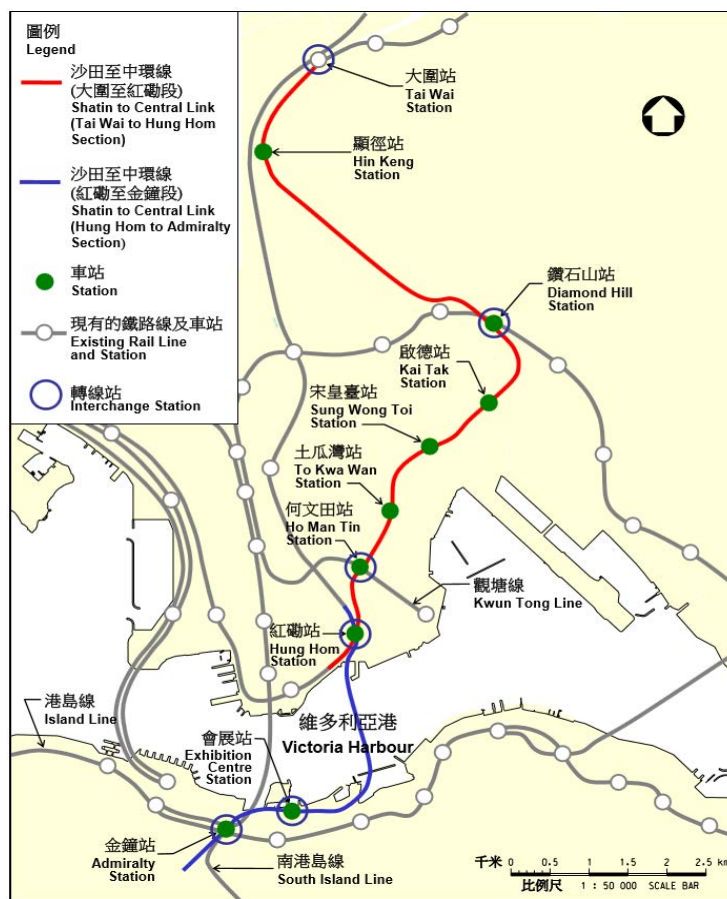
圖 A - 沙中線的走線

(註：選取自路政署圖號 HRWSCL003-SK0465)

1. 沙田至中環線(下稱「沙中線」)全長 17 公里，由下列兩條路段組成(圖 A)：

- (a) 大圍至紅磡段：這是馬鞍山線由大圍伸延至紅磡的延線，途經東南九龍，並於紅磡連接西鐵線。這段稱為沙中線的「東西走廊」。
- (b) 紅磡至金鐘段：這是東鐵線由紅磡橫越維多利亞港延伸至灣仔北部和金鐘的延線。這段稱為沙中線的「南北走廊」。
